第133回 函館動脈硬化懇話会

2013年6月26日(水)

当院における脳卒中画像

～3.0T MRIを中心に～

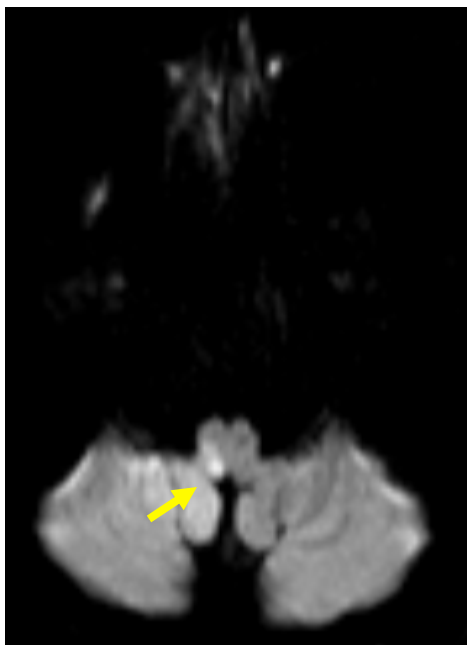
3.0T DWI-6.5mm

右腦幹梗塞

- ・早期発見
 - ・・・DW (b:2000・1.5mm)
- ・原因血管の同定
 - ・・・MRA
- ・経過観察
 - ・・・DW・T2スター
- ・脳血流情報(コラテラル)
 - ・・・MRA・ASL

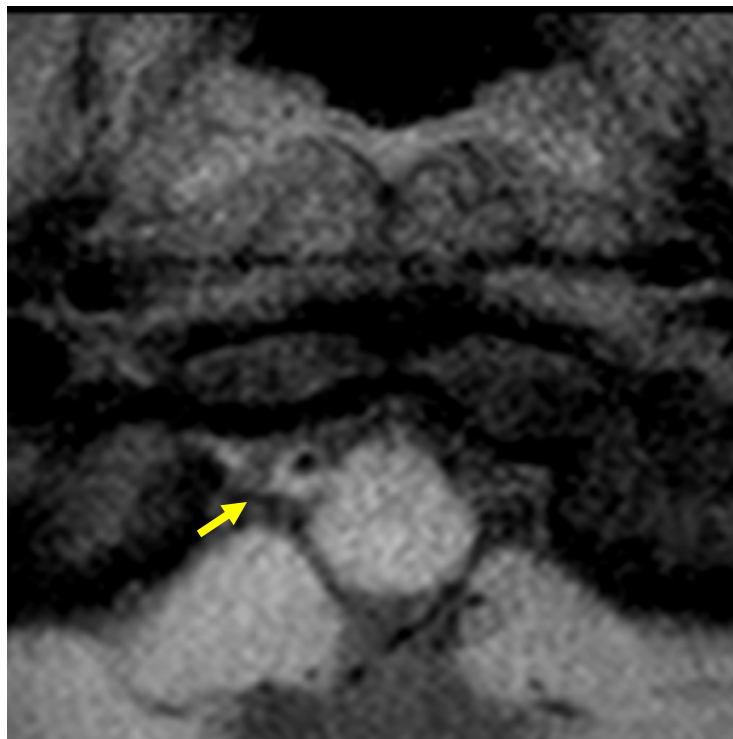
VISTA-0.8mm

右脳幹梗塞

右椎骨動脈解離による脳幹梗塞

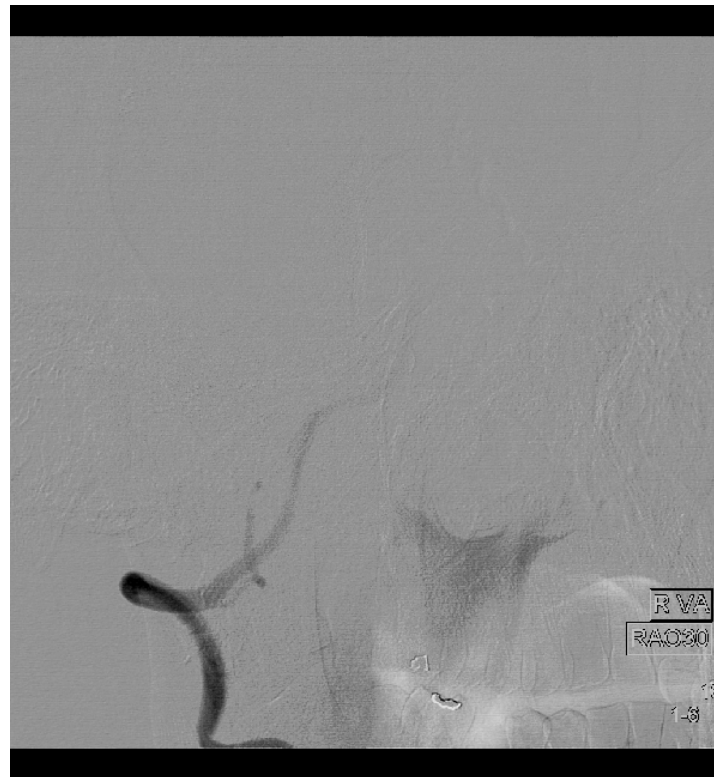
DSA

右腦幹梗塞

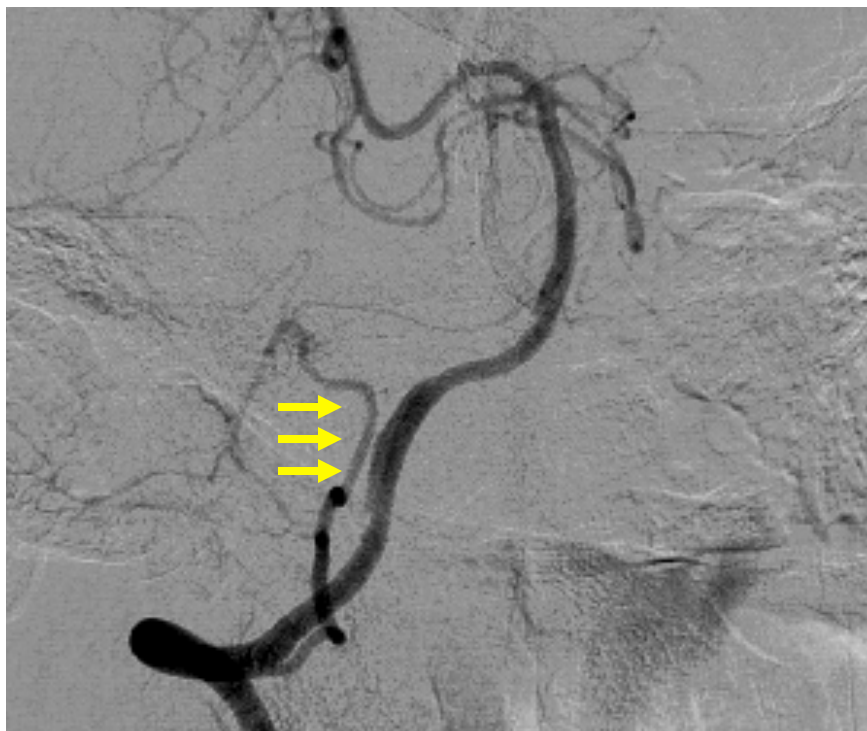
DSA

右腦幹梗塞

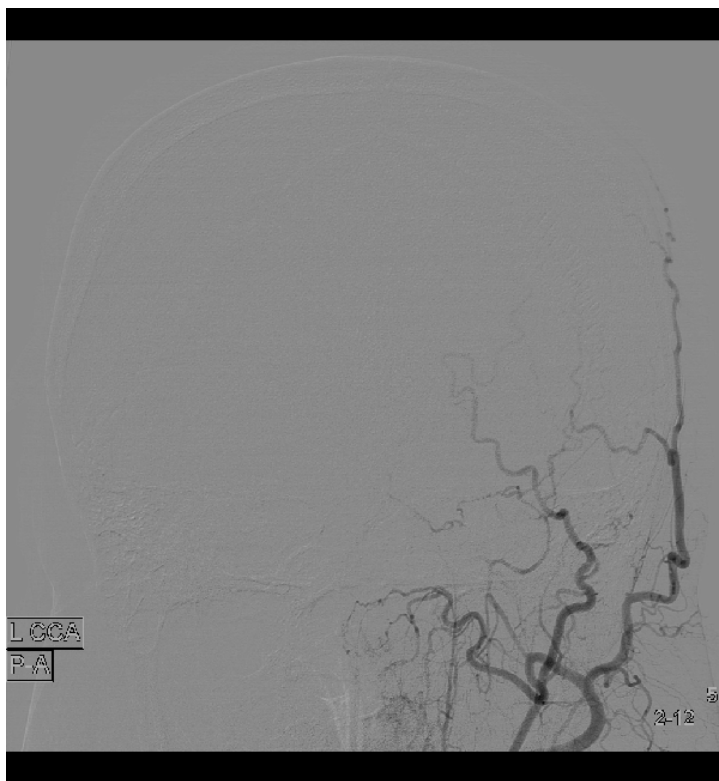
DSA

モヤモヤ病

LtCCA

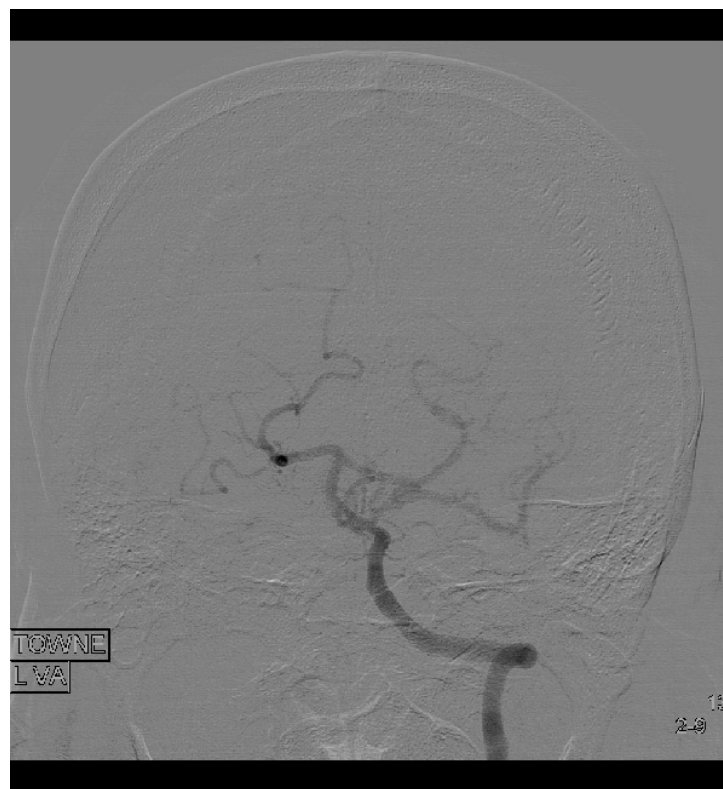
DSA

モヤモヤ病

V-B

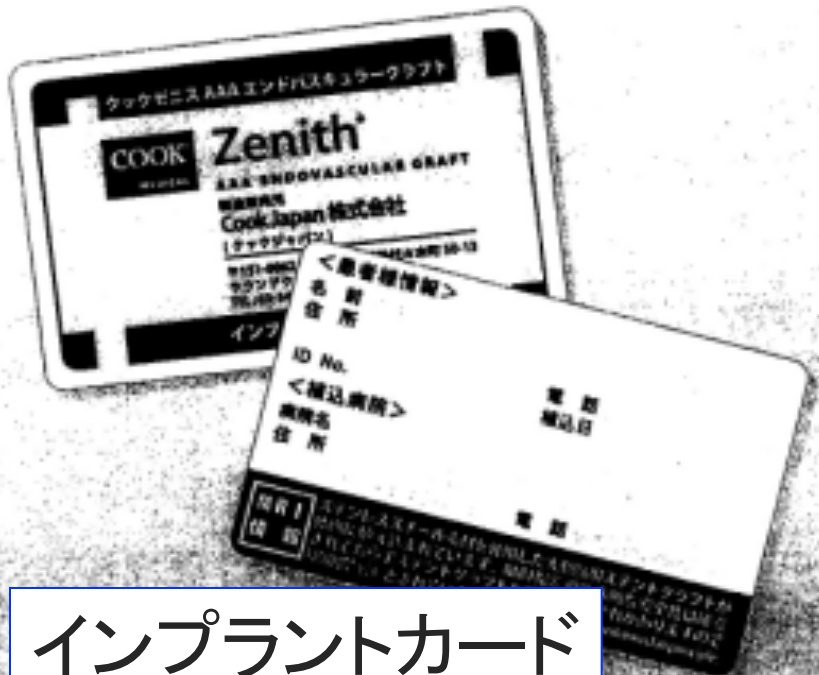
インプラントカード

ステンレススチール素材を使用した大動脈用ステントが体内に植え込まれています。MRI撮影の臨床的な安全性は確保されておらずステントが移動するおそれがありますので「**原則禁忌**」とされています。MRI撮影が特に必要な場合は、患者へのリスクの慎重な検討を行い、必要に応じて迅速な処置が行える体制のある施設で実施してください。

クックゼニスAAAエンドバスキュラーグラフトを留置された後は、受診する全ての医療関係者へステントグラフトが留置されていることを、同封の「インプラントカード」を呈示し、必ずお伝えください。

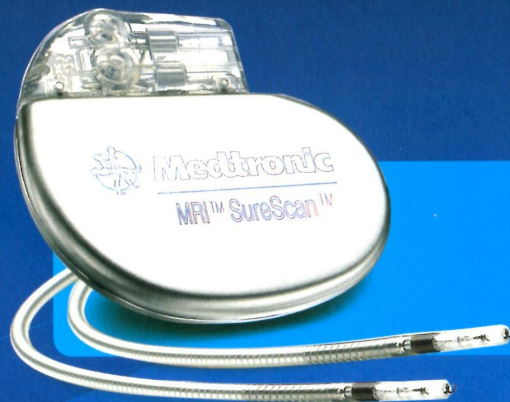
Advisa MRI[®] and
CapSureFix MRI[®] Model 5086 MRI
with SureScan[®] technology

条件付き MRI 対応ペーシングシステムのご紹介

SureScan[®]

Pacing system

条件付き MRI 対応システムへ
